Requisiti geologici relativi alla scelta del tipo di diga da costruire

CAUSE di CROLLO

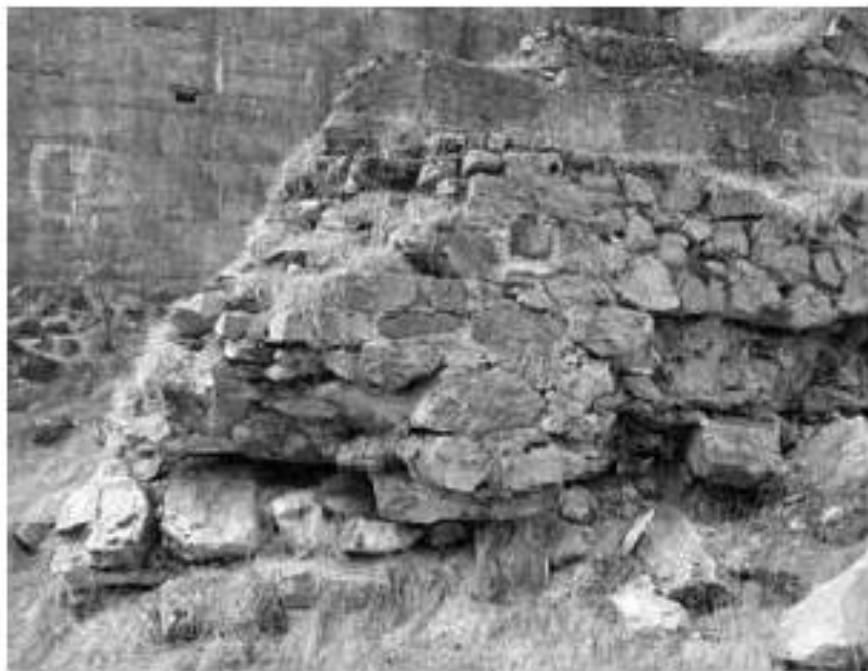
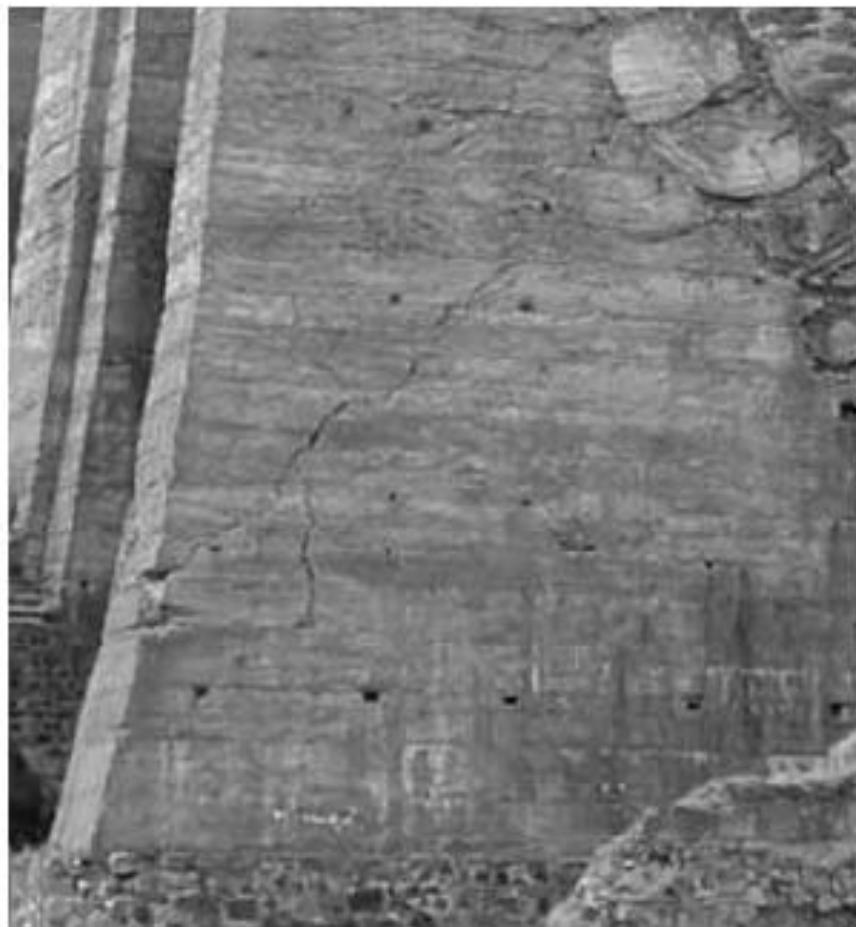
- progettazione carente, modificata in corso d'opera da *diga a gravità a diga ad archi multipli*, impostata sul *tampone a gravità* realizzato secondo il primo progetto, creazione di una *discontinuità strutturale*;
- aumento dell'invaso da 3,9 a 6 milioni di mc;
- pessima esecuzione dei lavori per modalità operative, ritmi di lavoro, inadeguata qualità dei materiali, scarsa assistenza tecnica, tempo insufficiente per la maturazione del calcestruzzo delle arcate.

Dettaglio delle fondazioni di una delle pile e particolare del basamento della vicina pila dove si nota una marcata fessurazione.

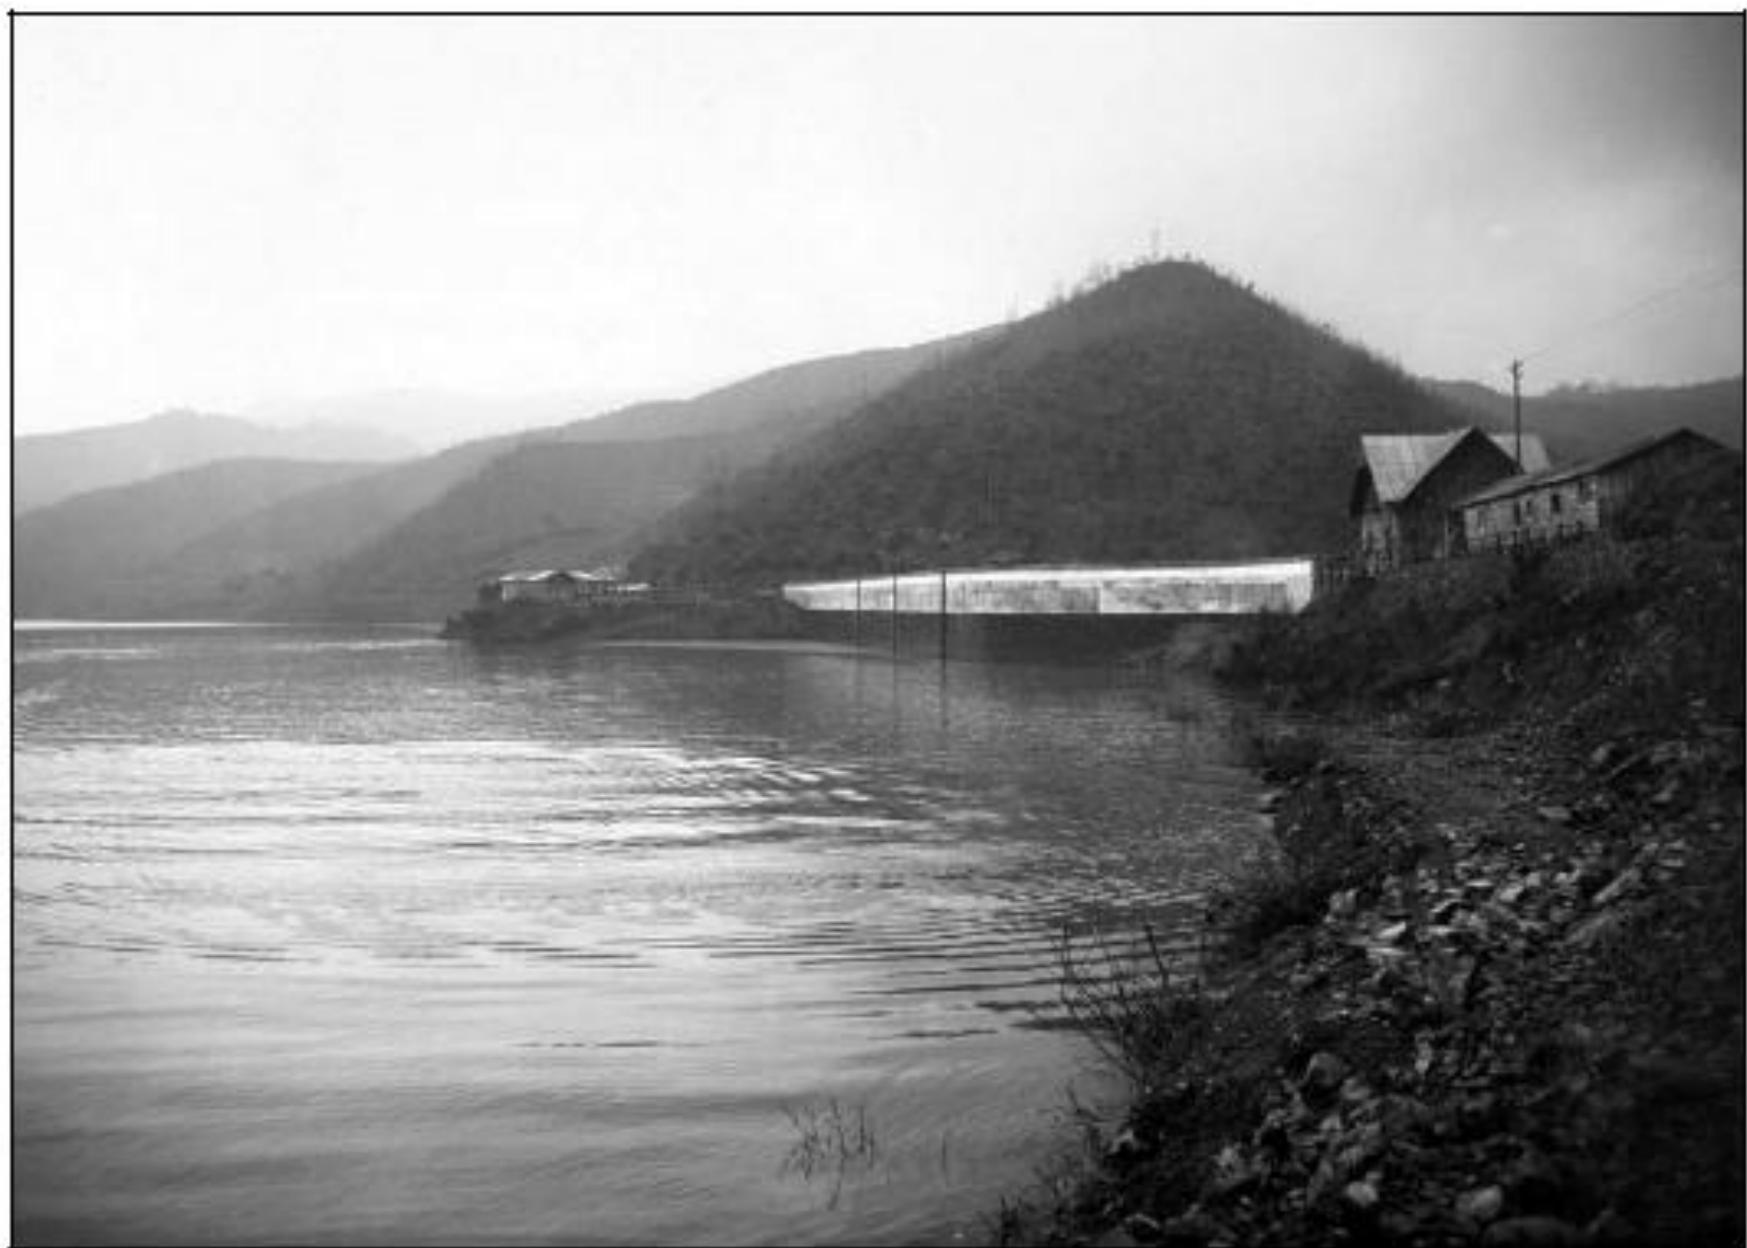
- a Sella Zerbino, ove era previsto uno *sfioratore a stramazzo*, fu invece costruita una *diga secondaria in calcestruzzo* di 15 metri di altezza (senza consultare il geologo), priva di scarichi, impostata su una roccia friabilissima (milonite !...).

Crollò la diga secondaria, scalzata alla base dall'acqua che l'aveva superata: era stata calcolata una portata di deflusso di 6 mc/sec/kmq di bacino (e quindi un inadeguato dimensionamento degli scarichi) quando nel nubifragio di quel giorno la portata di deflusso fu di oltre 15 mc/sec/kmq di bacino.

Figura 3 – La Diga Secondaria di Sella Zerbino

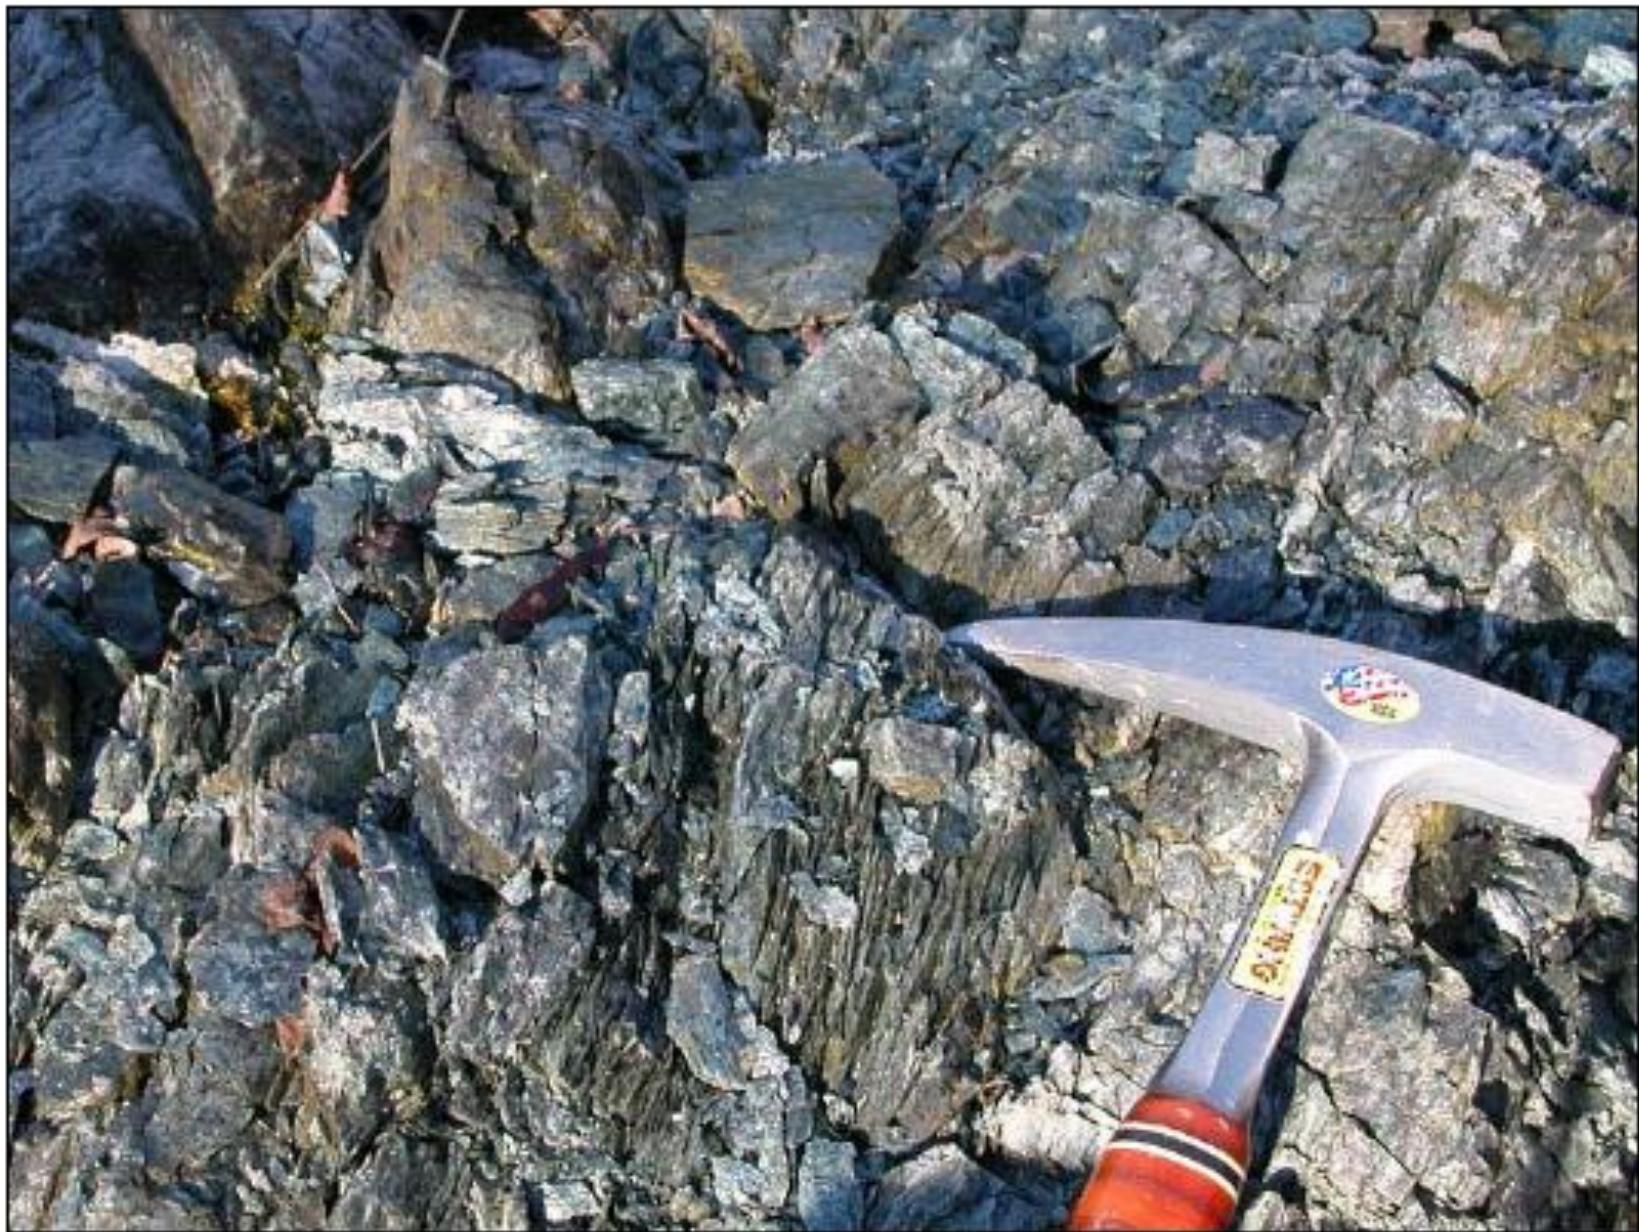
Figura 4 – Dettaglio di uno dei livelli milonitici a clorite ed anfibolo in località Sella Zerbino

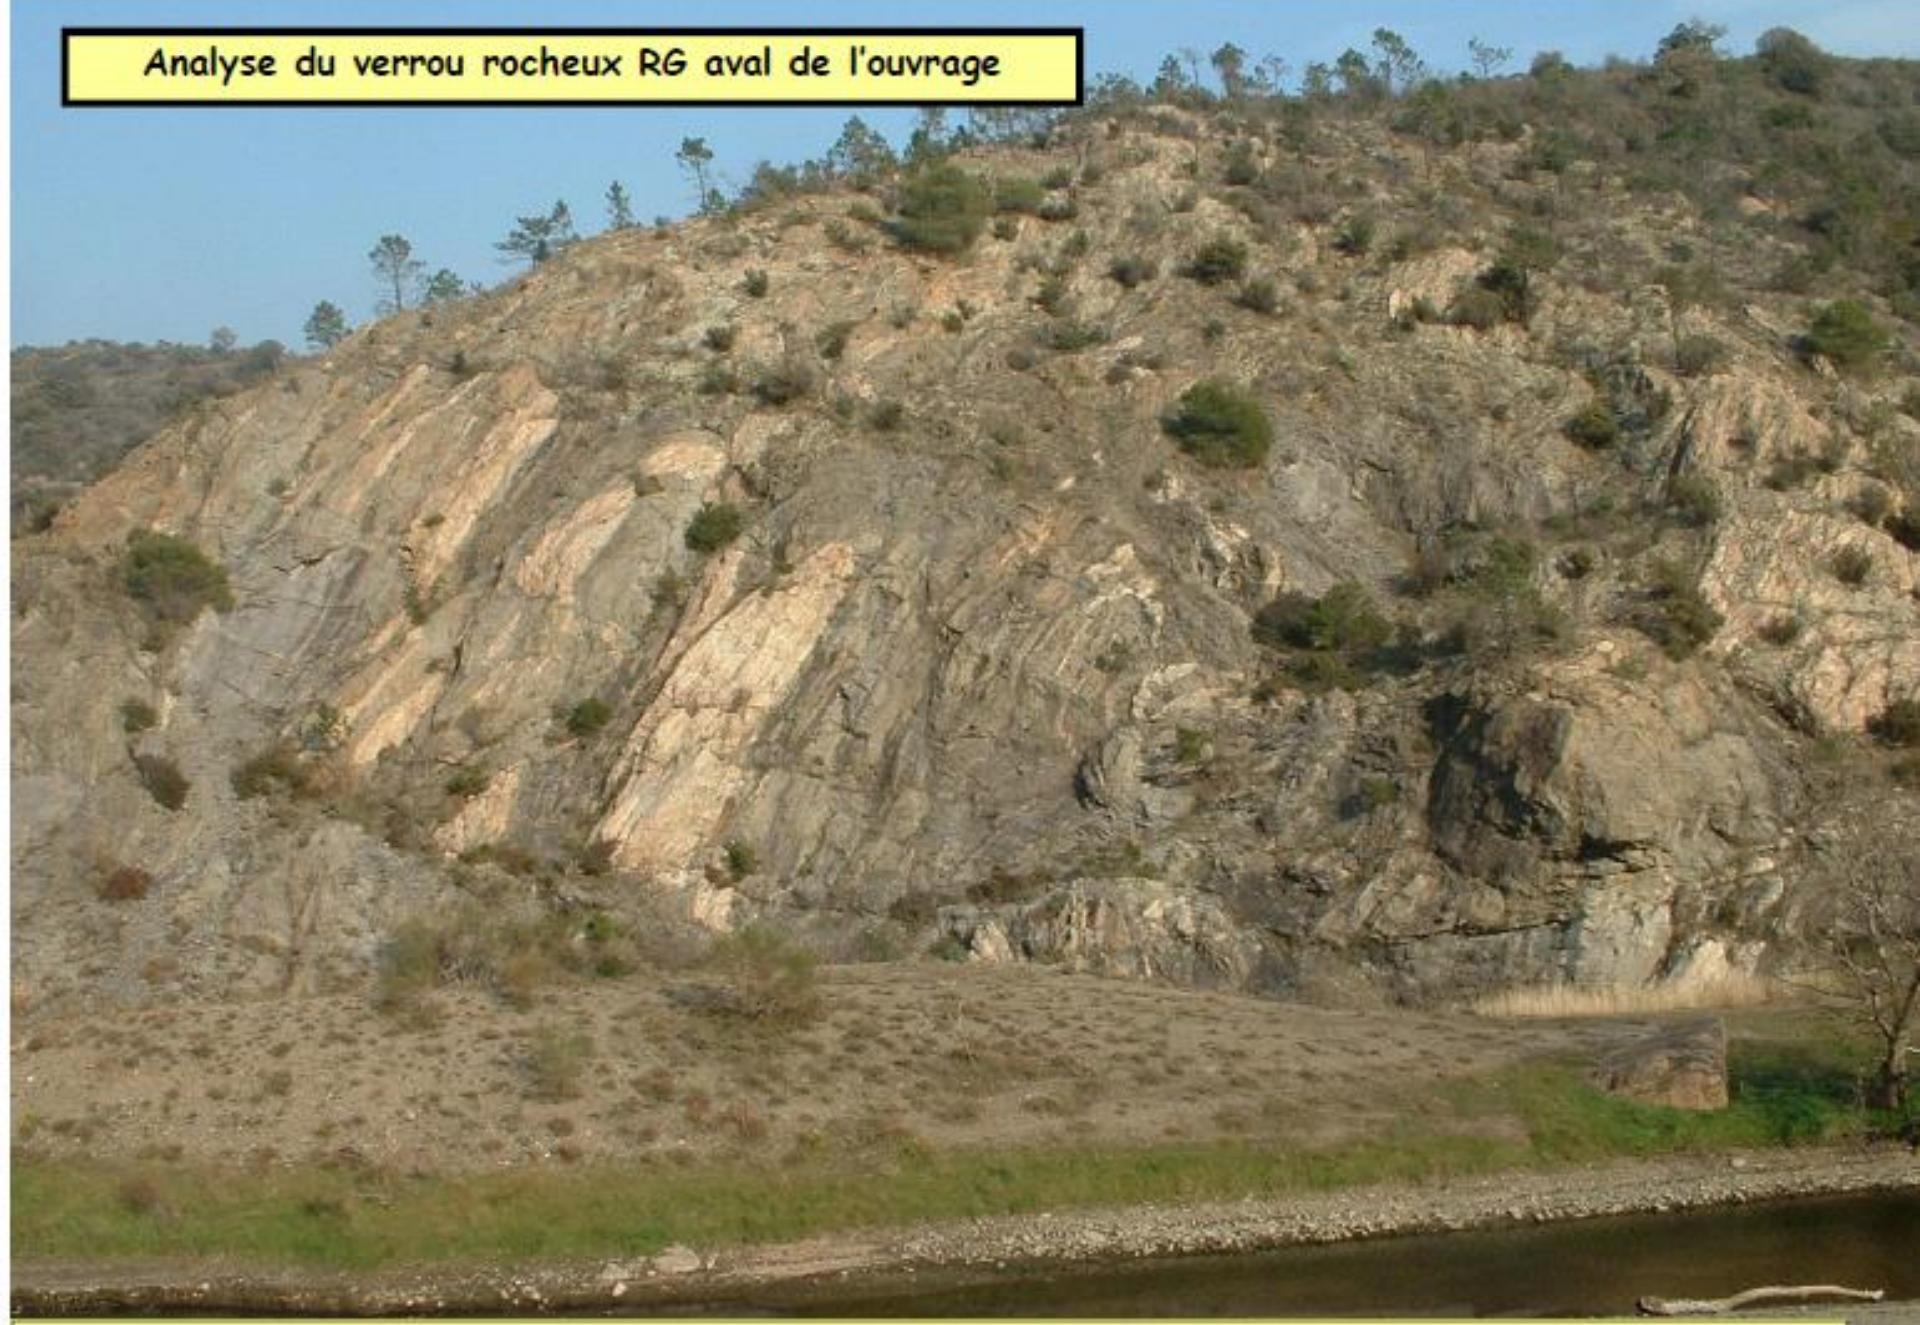
Analyse du verrou rocheux RG aval de l'ouvrage

Negli studi geotecnici non erano stati rilevati un piano di faglia e una frattura intersecantesi con lo stesso, che formavano un *cuneo roccioso* su cui era impostata la spalla sinistra.

Failles horizontales

Intersection de failles

Failles verticales

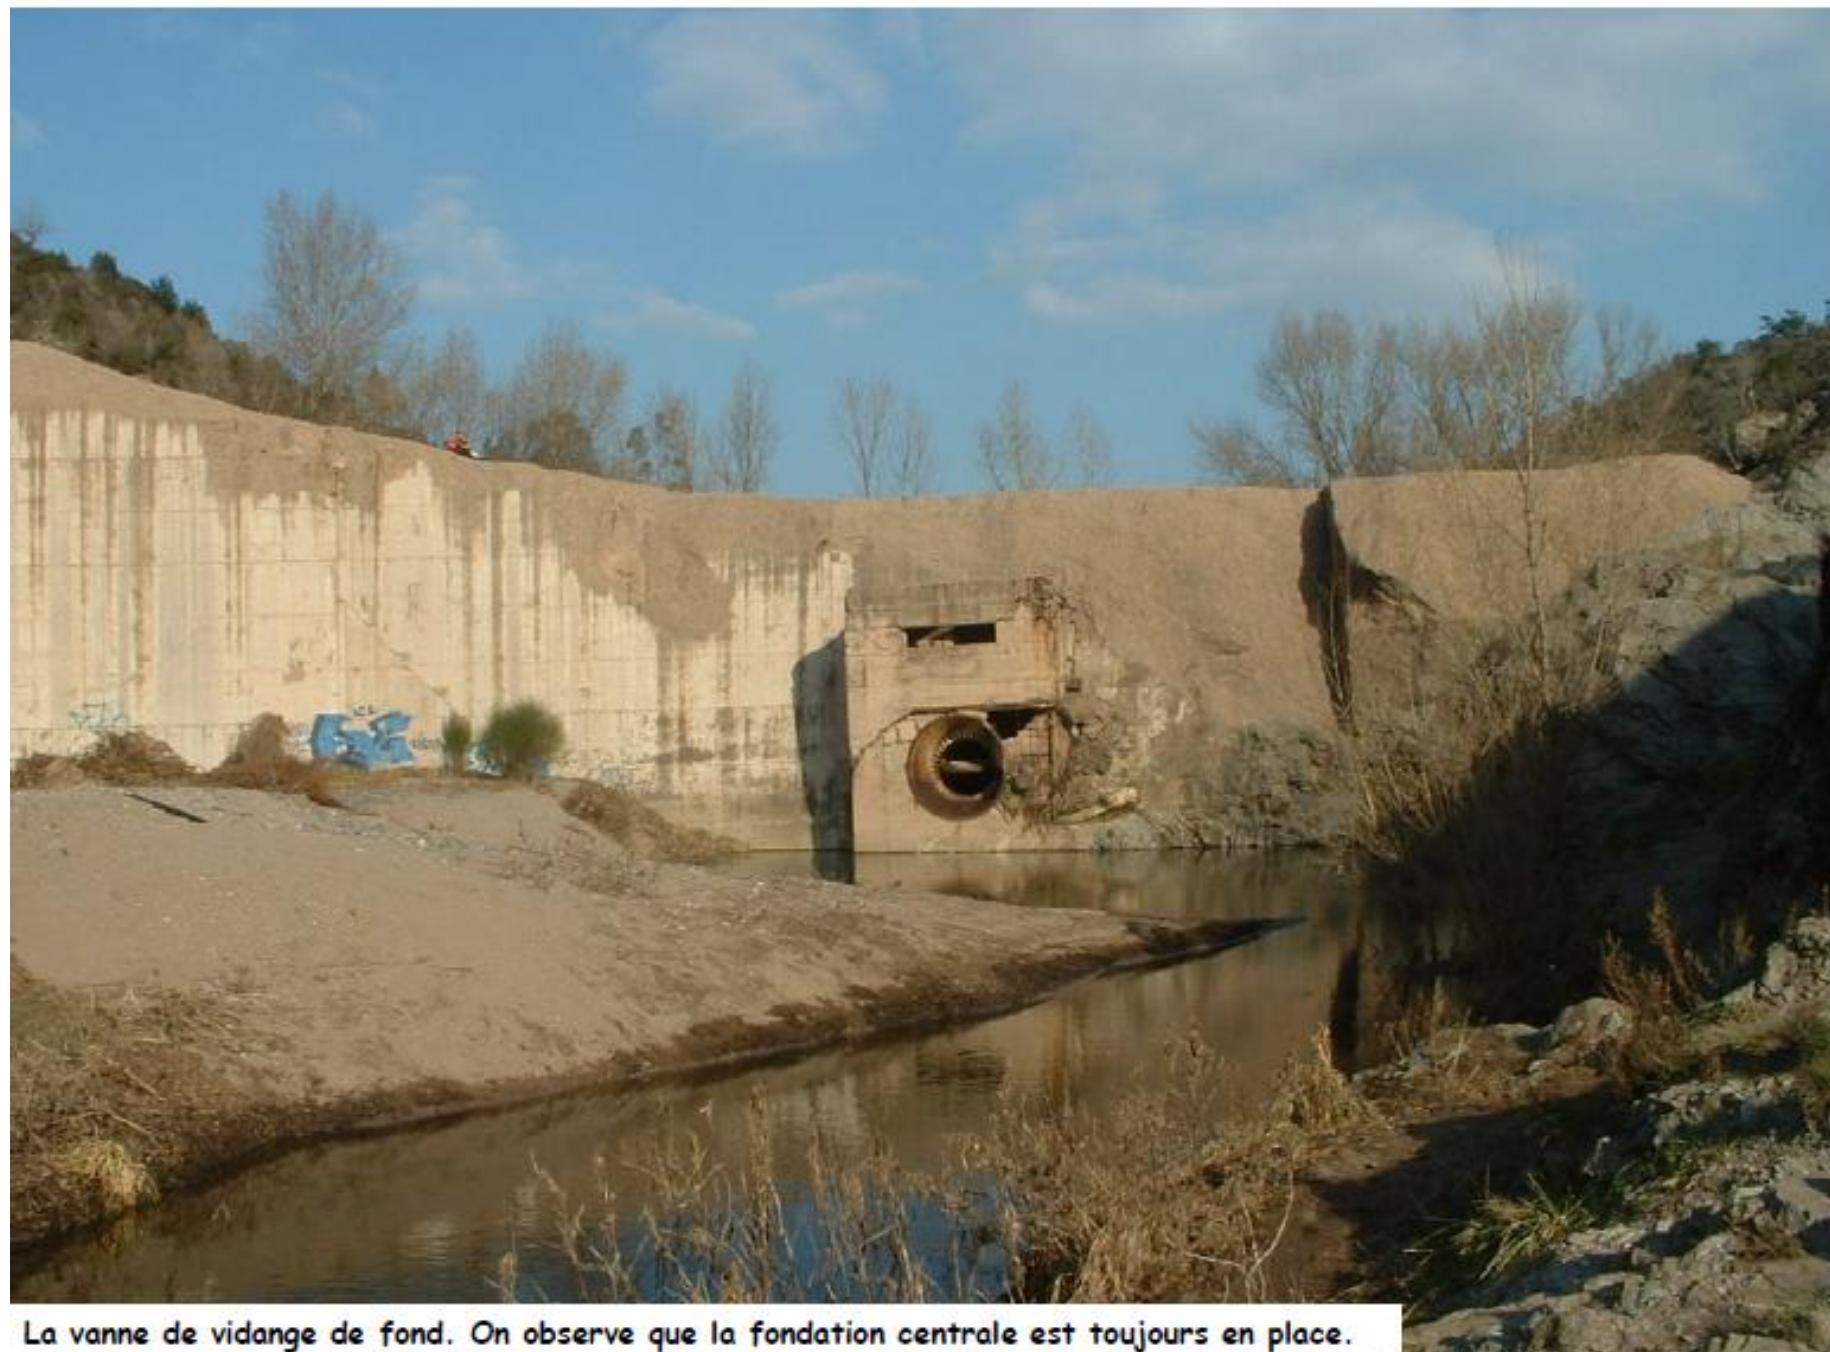
La vanne de vidange de fond. On observe que la fondation centrale est toujours en place.

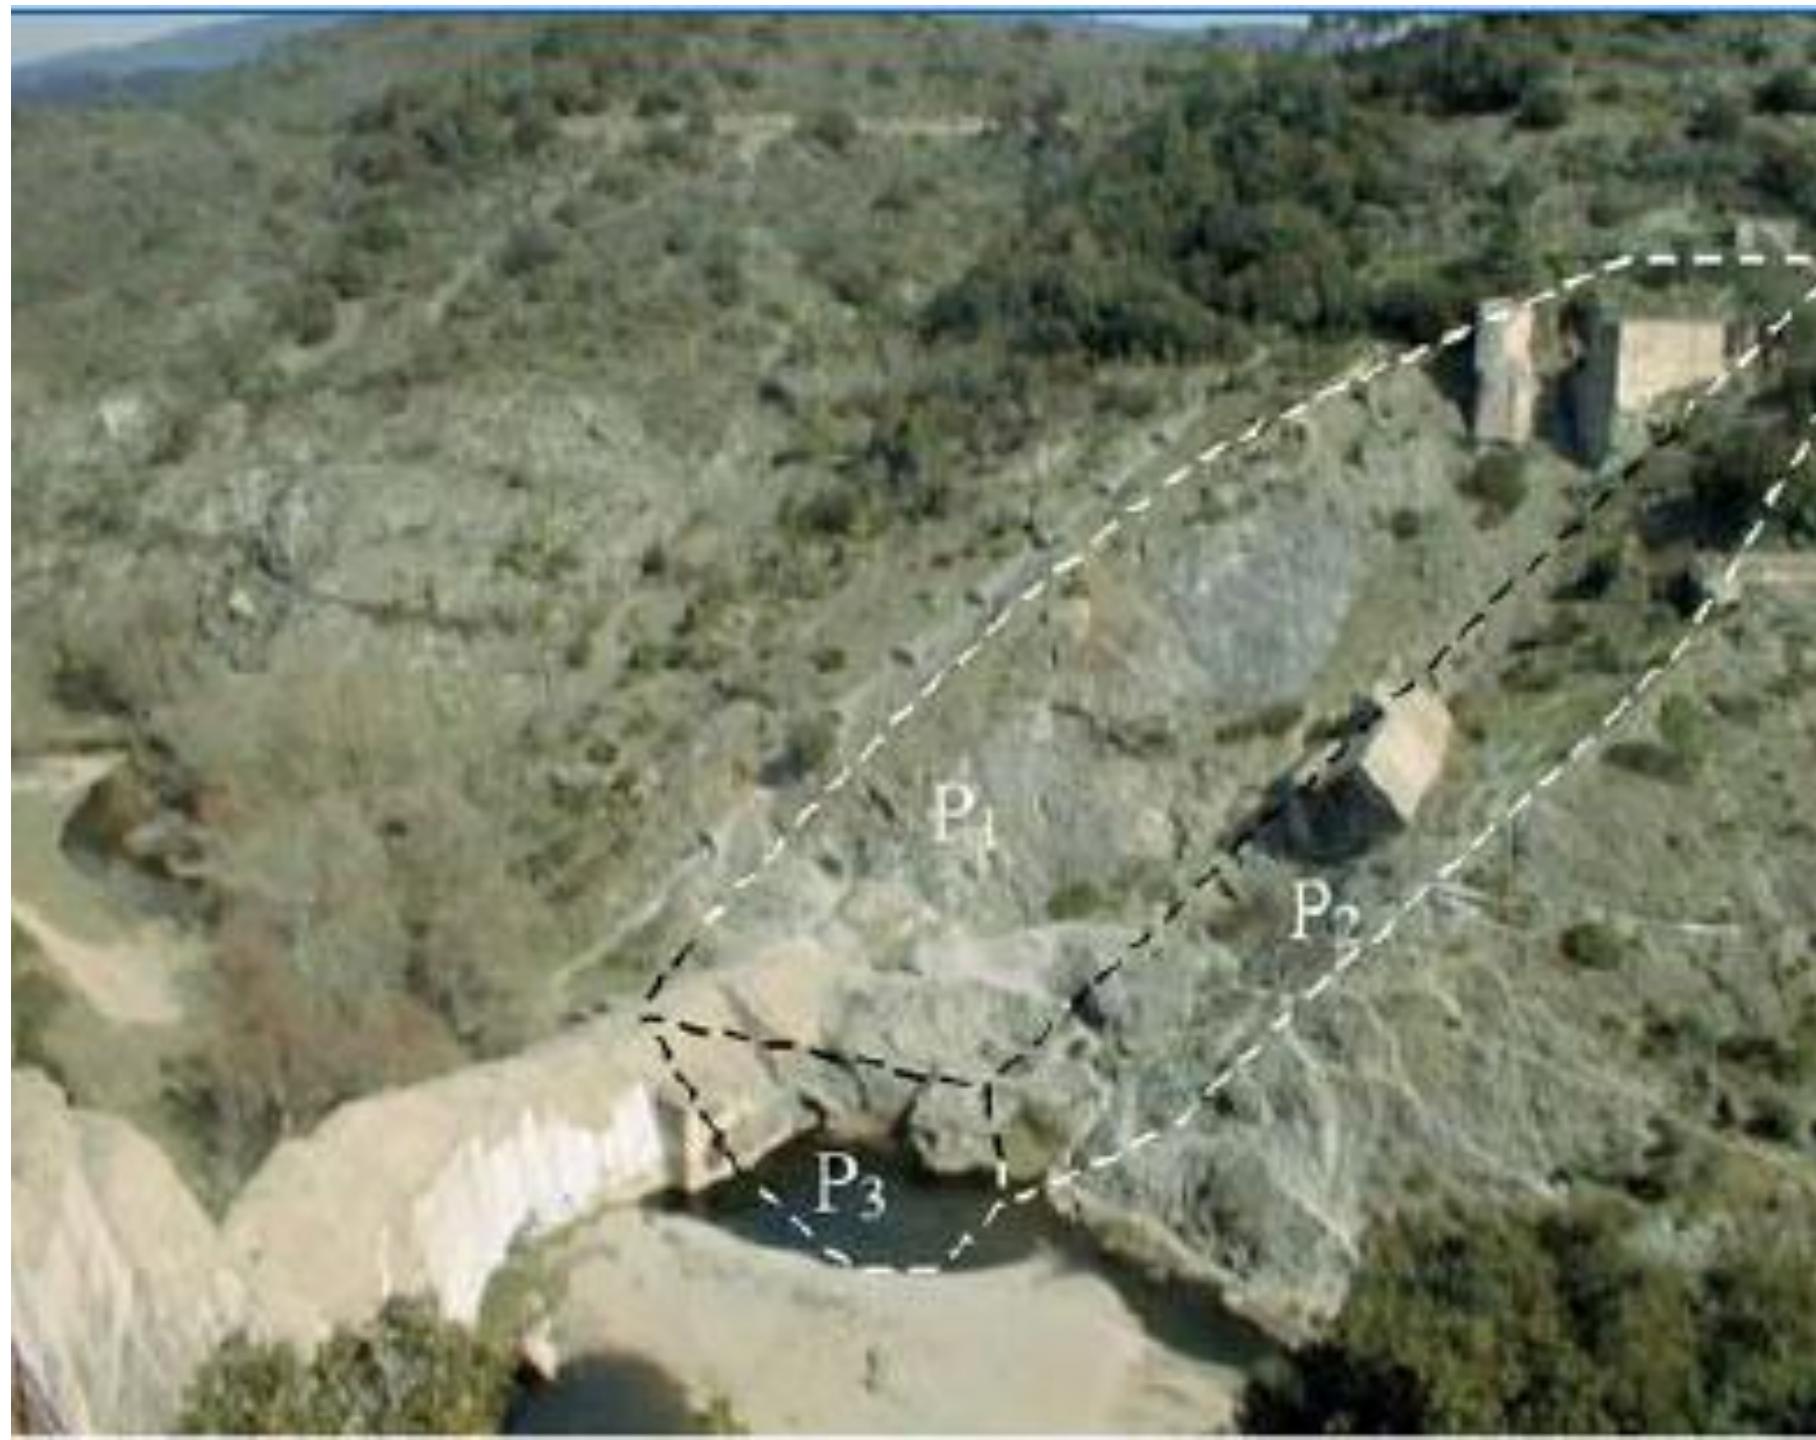
Synthèse de la rupture

L'aumentata pressione dell'acqua, nel rapido incremento di livello del lago, "sparò" fuori il cuneo come un tappo e la diga miseramente crollò.

Résultante des forces
et éjection du bloc

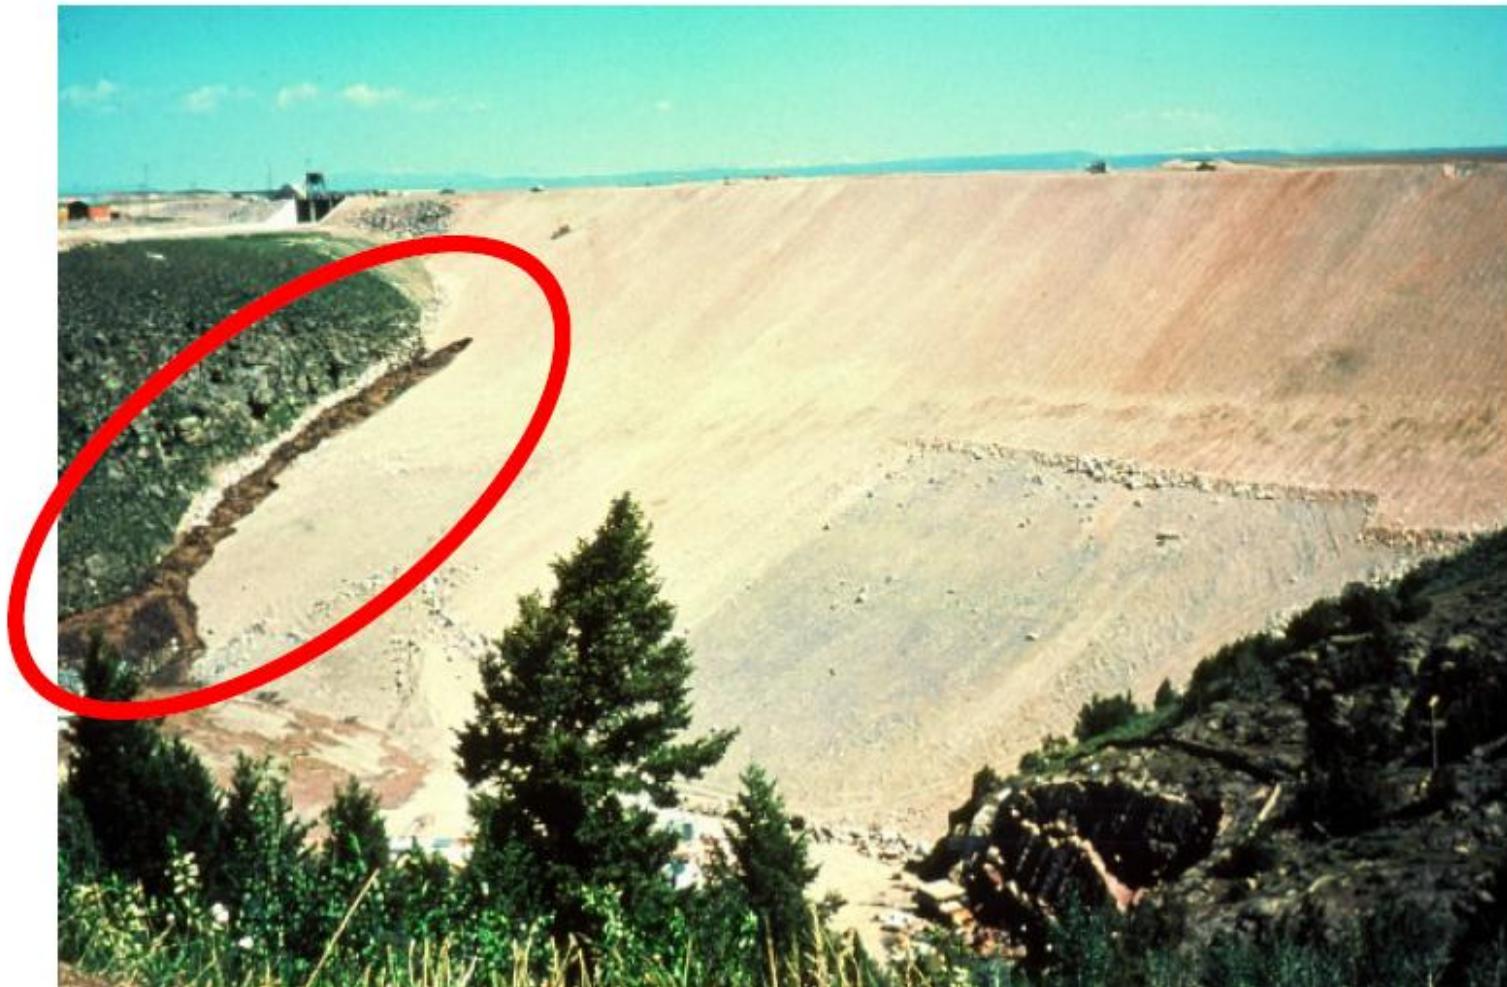
- "La causa fondamentale del crollo (fu) una combinazione di fattori geologici e di decisioni di progetto...";
- "Numerose fratture nella roccia delle spalle";
- "La roccia vulcanica del sito è molto permeabile e fessurata";
- "I limi argillosi non plastici, di deposito eolico, usati per il nucleo ed il riempimento del taglione sono altamente erodibili.... uno dei fattori determinanti del crollo della diga".

La diga in terra di Teton, USA (H= 100 m) crollò nel 76 durante l'invaso. La causa del collasso è stata il piping (sifonamento)
VIDEO

Breach of Teton Dam, June 5, 1976

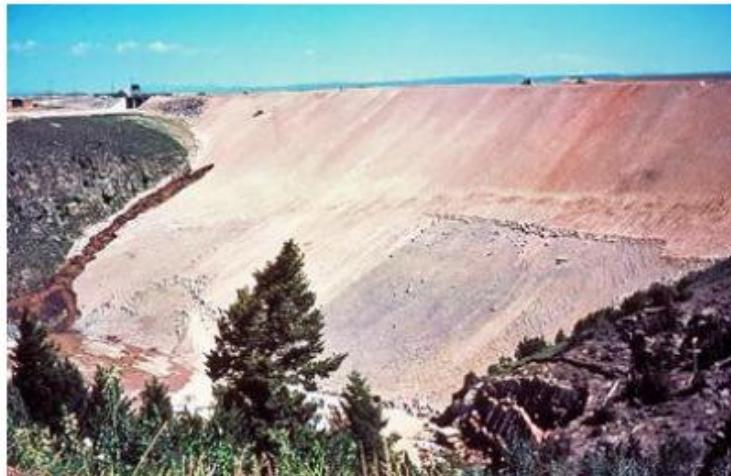
The dark brown streak on the dam face near the gray bedrock in the left half of the photo is a leak that formed on the morning of June 5. The speck above the leak near the top of the dam is a D-9 bulldozer on its way to push dirt into the leak.

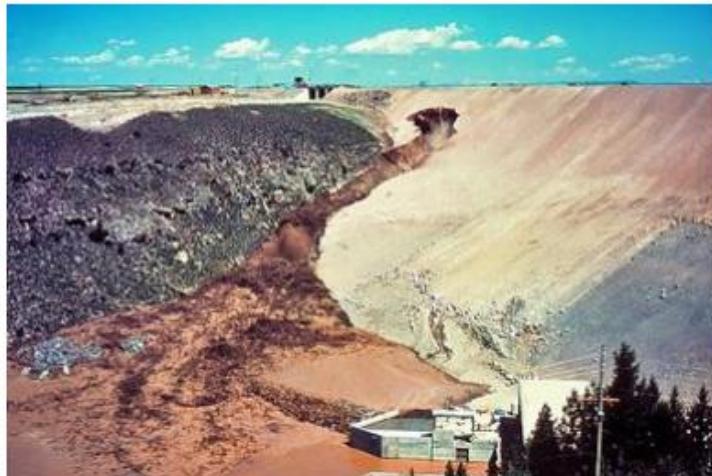
Large amounts of mud are now spilling down the face of the dam, unchecked by the efforts of the bulldozer operators. The outlet works at the foot of the dam are flooding with muddy water.

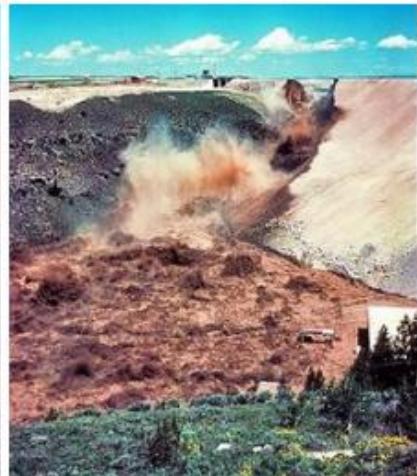
The dam is now breached and muddy water flows violently over the dam face.

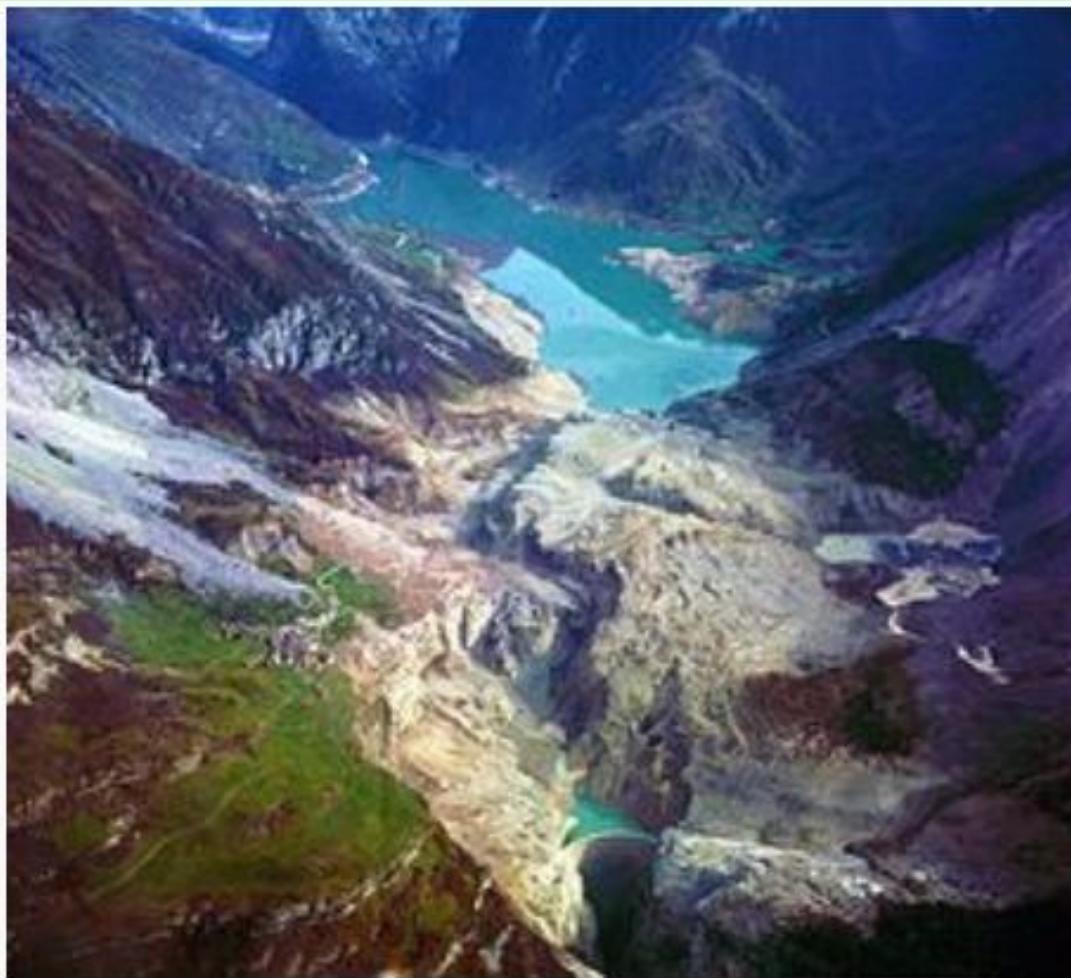
La valle del Vajont dopo la frana del monte
Toc che causò il disastro
